A .RELAZIONE TECNICO ILLUSTRATIVA

**SERVIZIO DI ASSISTENZA TECNICA PRESSO LE DISCARICHE
CONSORTILI DI BEINASCO (TO), LA LOGGIA (TO), VINOVO (TO),
ORBASSANO (TO).
CIG 73249503F6**

Carignano, dicembre 2017

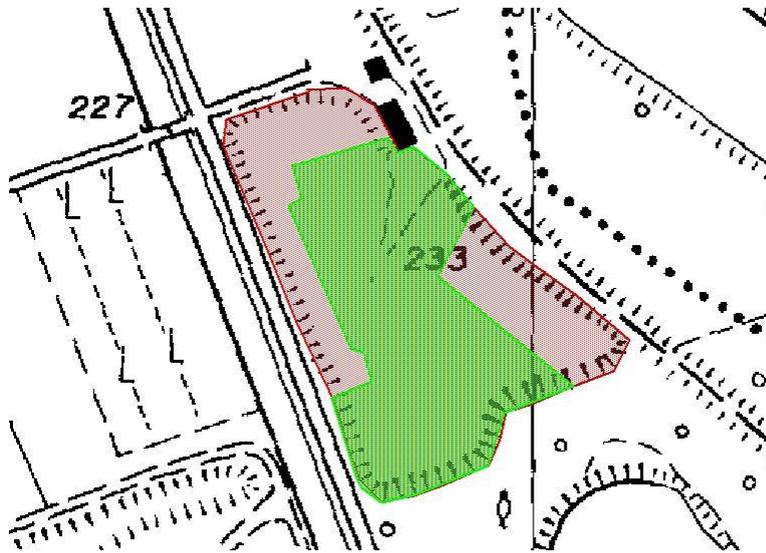
In base alla quota dei due pozzi di raccolta del percolato (necessariamente inferiore alla quota del fondo vasca), la base delle vasche nord ed est del nuovo lotto (rosso) risultano ubicate a circa 217.5 e 216.2 m s.l.m. Assumendo per il primo lotto (verde) una quota del fondo vasca di 215 m s.l.m., la volumetria del corpo rifiuti risulta pari a circa 350.000 m³.
